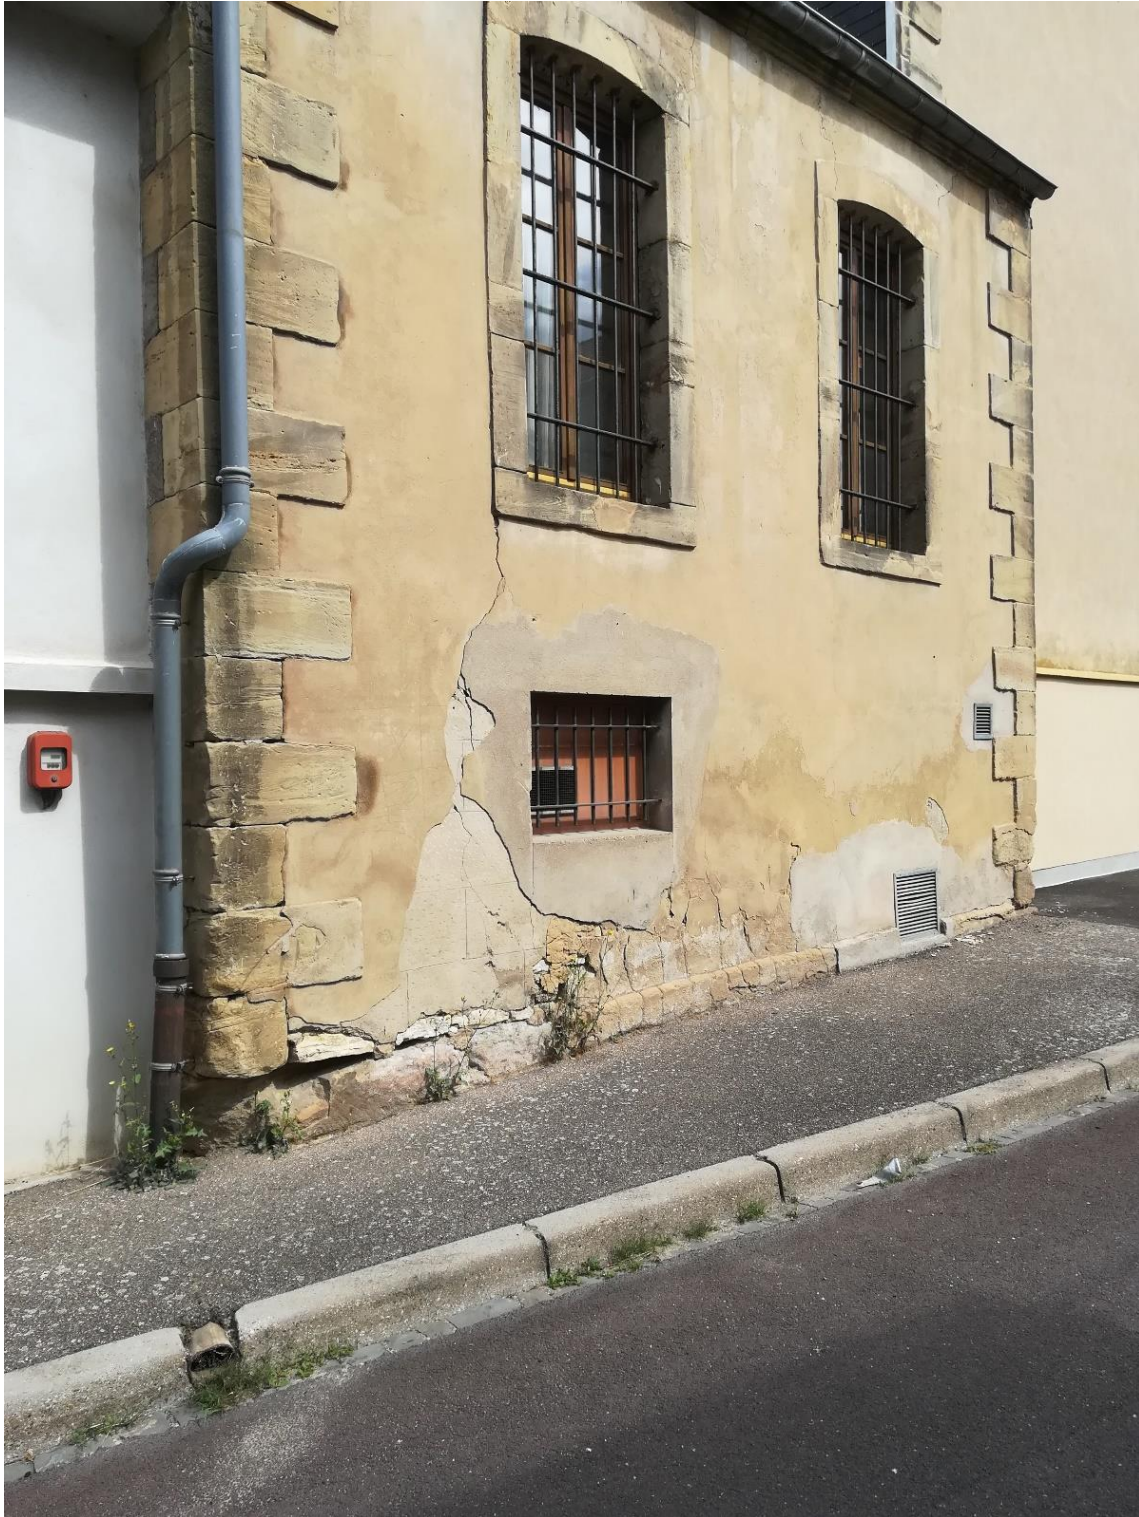
Cette photo montre ce qu'on a caché derrière le mur qui a été créé. Le problème de la capillarité\* n'est certainement pas réglé.

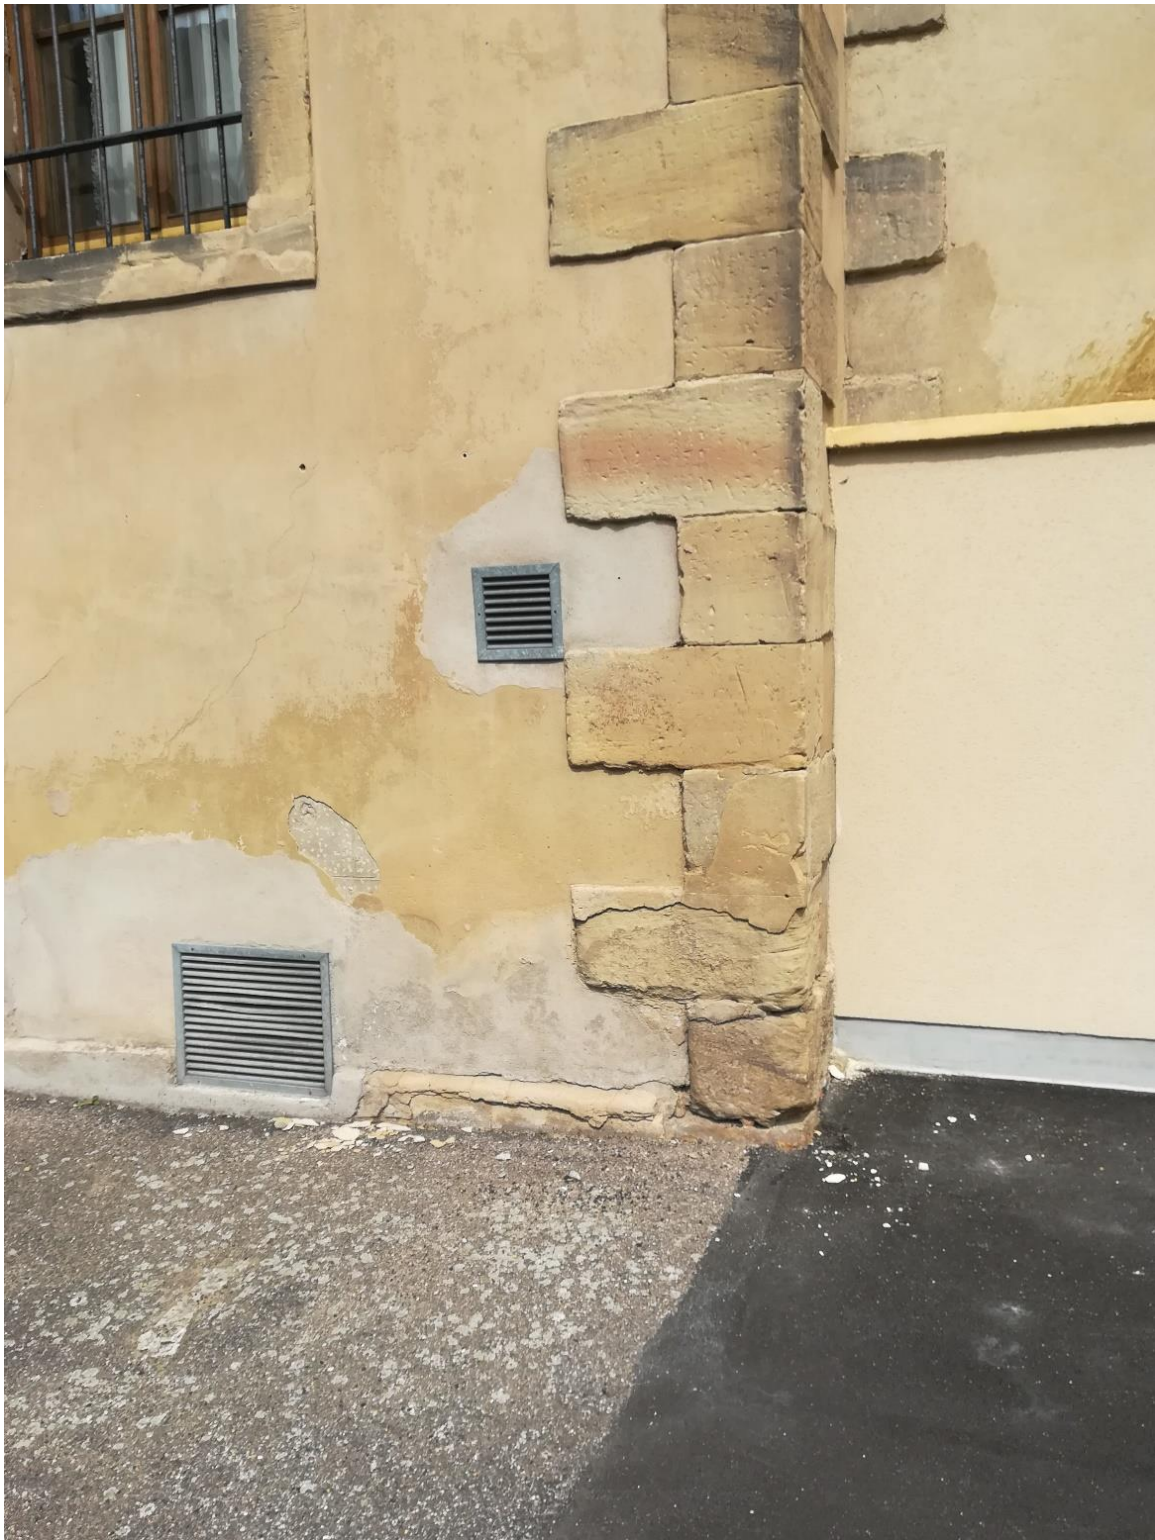
Cette photo montre ce qu'on a caché derrière le mur qui a été créé. Le problème de la capillarité\* n'est certainement pas réglé.

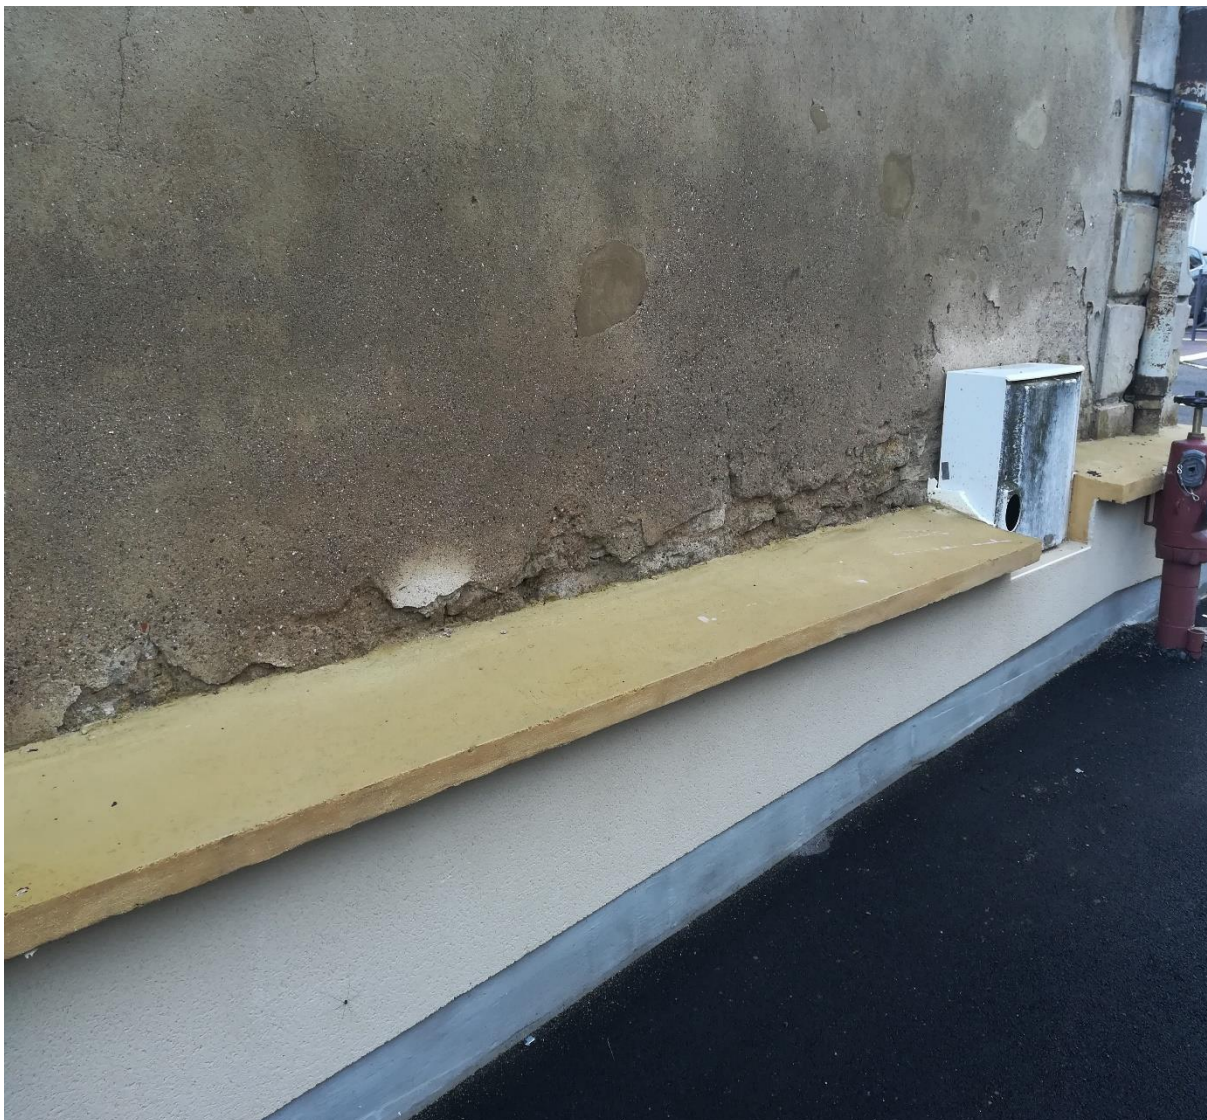
Cette photo montre ce qu'on a caché derrière le mur qui a été créé. Le problème de la capillarité\* n'est certainement pas réglé.

Elle montre aussi d'importantes traces d'humidité sur le mur de l'église (9/10/2019). Les remontées capillaires vont se poursuivre en dépit du mur ajouté.

Le but du béton hydrofuge est de lutter contre des infiltrations d'eau qui créent de l'humidité et des taches. Ce béton hydrofuge a été ajouté entre le mur d'agglomération et le mur de l'église, il protégera de la pluie. Mais il renforcera le problème de la remontée capillaire (qui vient du sol). Ces remontées capillaires seront concentrées directement dans les murs de l'église, voire à l'opposé du mur du soutènement qui a été créé.

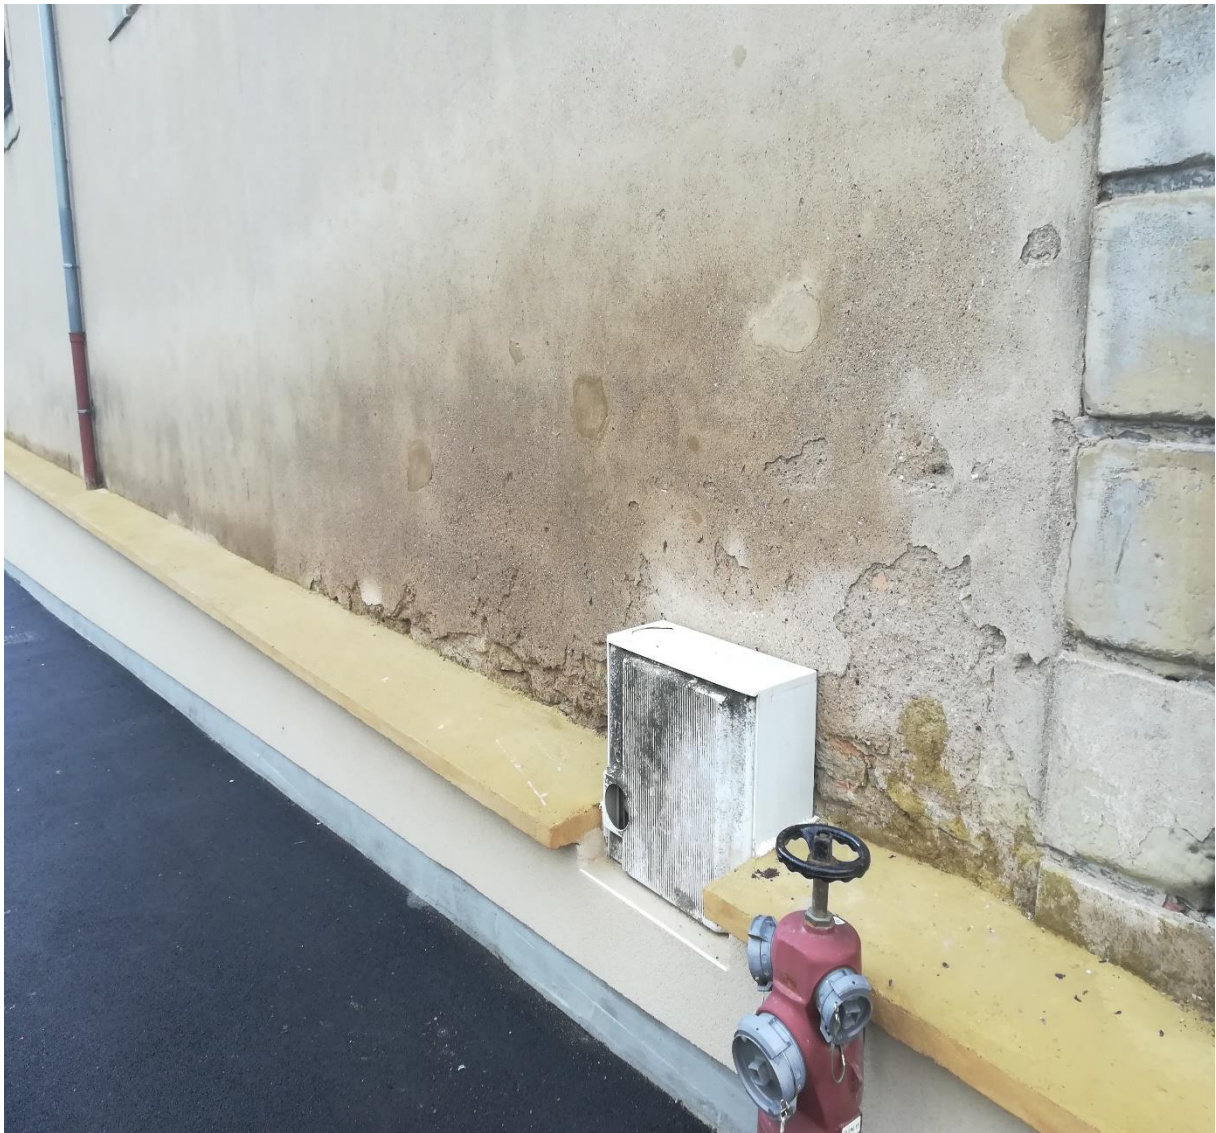
Cette photo montre ce qu'on a caché derrière le mur qui a été créé. Le problème de la capillarité\* n'est certainement pas réglé.

Elle montre aussi d'importantes traces d'humidité sur le mur de l'église (9/10/2019). Les remontées capillaires vont se poursuivre en dépit du mur ajouté.

Le but du béton hydrofuge est de lutter contre des infiltrations d'eau qui créent de l'humidité et des taches. Ce béton hydrofuge a été ajouté entre le mur d'agglo et le mur de l'église, il protégera de la pluie. Mais il renforcera le problème de la remontée capillaire (qui vient du sol). Ces remontées capillaires seront concentrées directement dans les murs de l'église, voire à l'opposé du mur du soutènement qui a été créé.

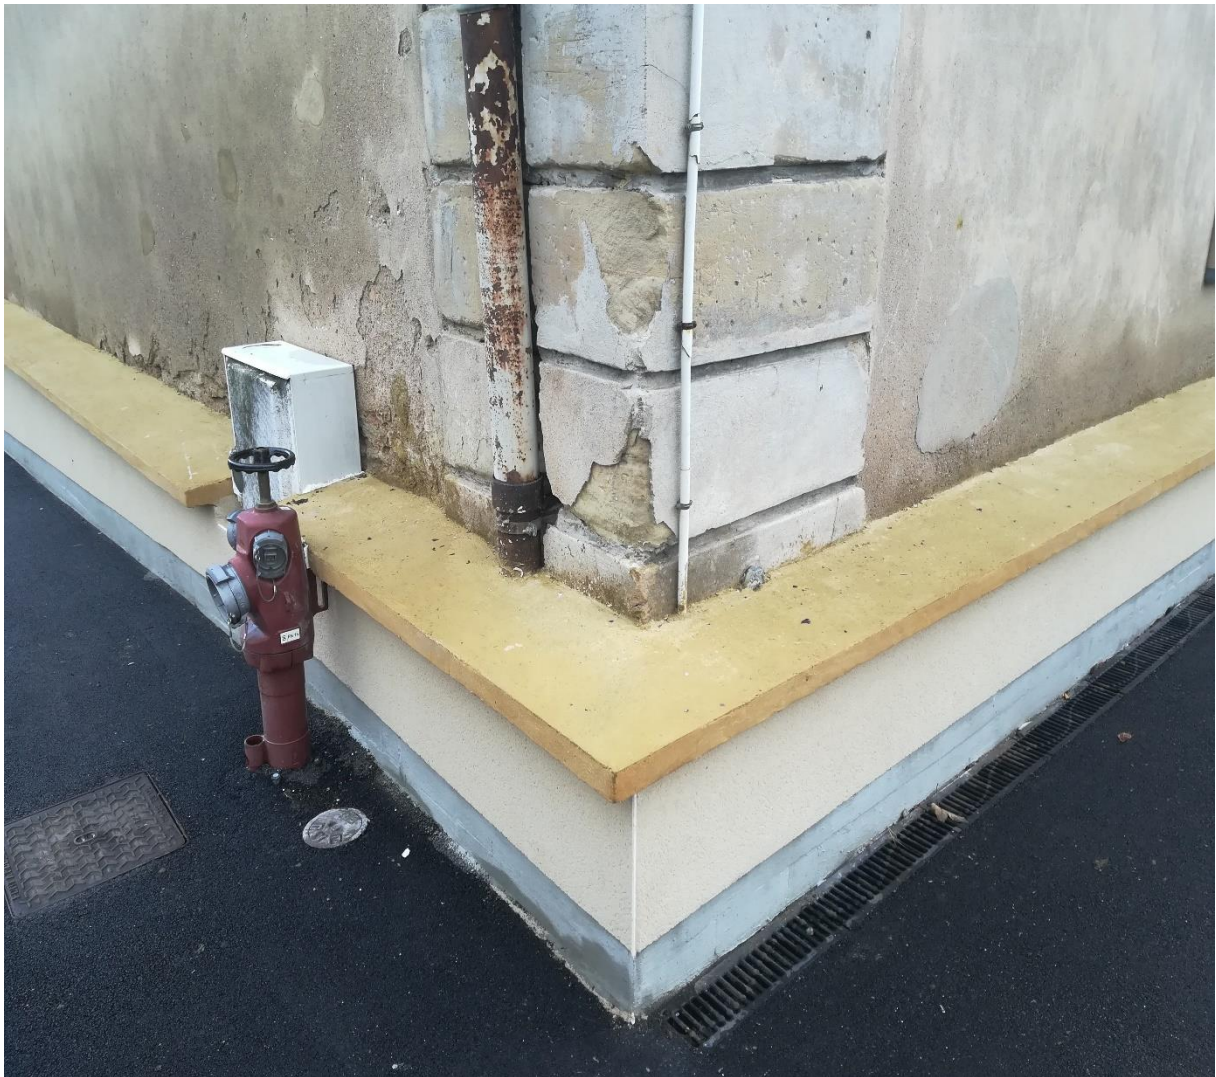
Cette photo montre ce qu'on a caché derrière le mur qui a été créé. Le problème de la capillarité\* n'est certainement pas réglé.

Elle montre aussi d'importantes traces d'humidité sur le mur de l'église. Les remontées capillaires vont se poursuivre en dépit du mur ajouté.

Le but du béton hydrofuge est de lutter contre des infiltrations d'eau qui créent de l'humidité et des taches. Ce béton hydrofuge a été ajouté entre le mur d'agglomération et le mur de l'église, il protégera de la pluie. Mais il renforcera le problème de la remontée capillaire (qui vient du sol). Ces remontées capillaires seront concentrées directement dans les murs de l'église, voire à l'opposé du mur du soutènement qui a été créé.

Le coffret et la bouche incendie auraient mérité d'être déplacés.

Le tuyau en PVC blanc enchâssé dans le mur crée, permet le passage d'un câble électrique.

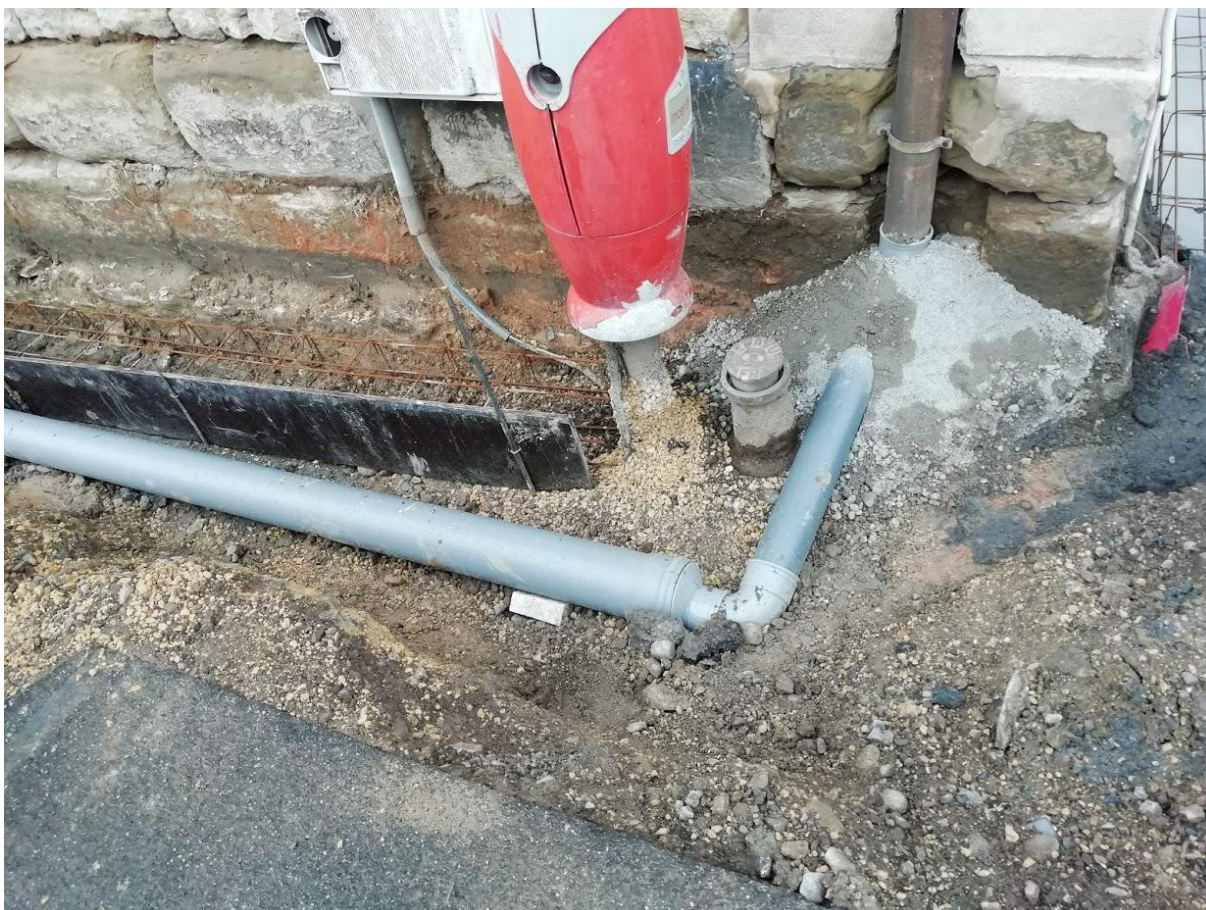
Bouche d'incendie .... Bouche à clé .... Coffret électrique ... Evacuation descente d'eau...  
Tout est concentré dans un mouchoir de poche.

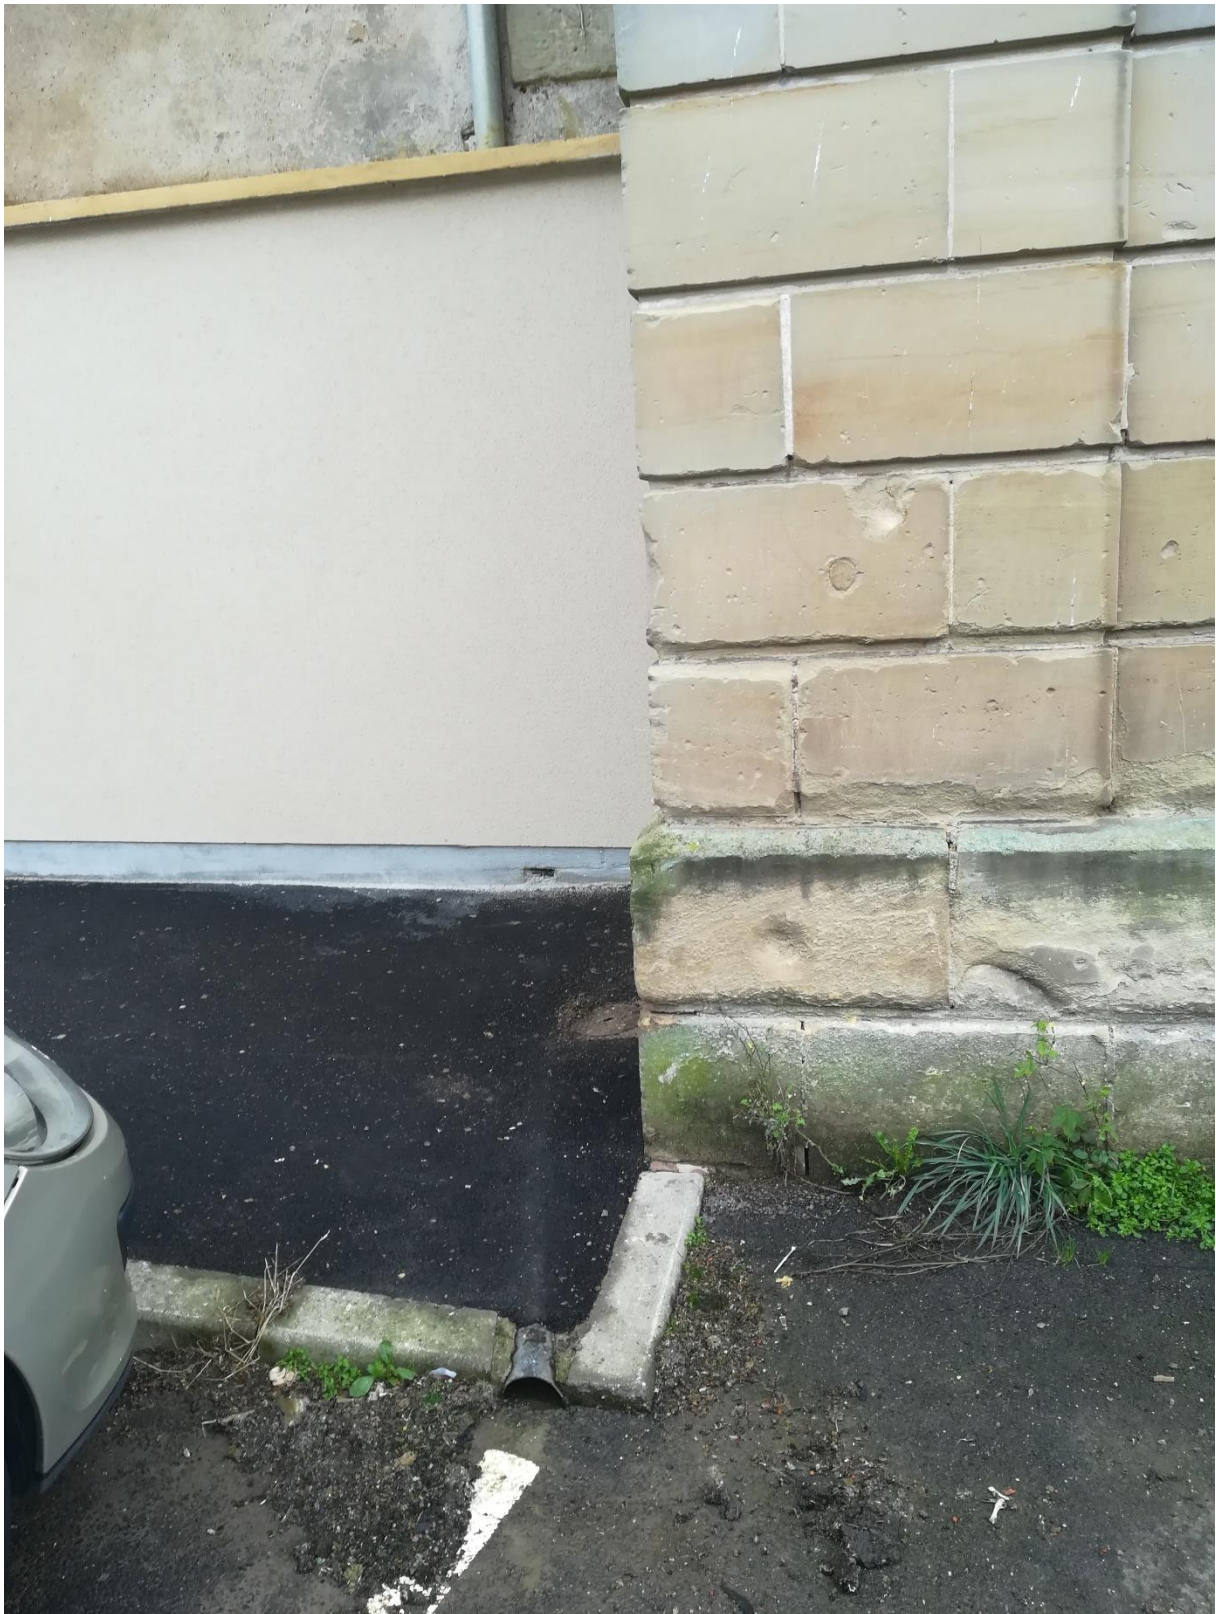
Toutes les descentes d'eau sont prises dans le mur qui a été créé. Que se passera-t-il s'il y a fuite ?  
La sortie est réduite d'une bonne moitié.
